**Informe Final N° 31, de 2010,
sobre Auditoría de Inversiones
en Infraestructura efectuada en
la Municipalidad de Alto
Hospicio**

INFORME FINAL N° 31, DE 2010, SOBRE
AUDITORÍA EFECTUADA EN LA
MUNICIPALIDAD DE ALTO HOSPICIO.

Para efectos del examen, se consideraron las obras "Construcción Jardín Infantil y Sala Cuna Auto Construcción", "Construcción Jardín Infantil y Sala Cuna Arumanti", "Construcción Servicios Higiénicos y Cierre Perimetral Colegio Simón Bolívar" y "Mejoramiento Espacios Públicos", respectivamente. Cabe señalar que las obras se ejecutaron bajo la responsabilidad técnica del citado ente edilicio.

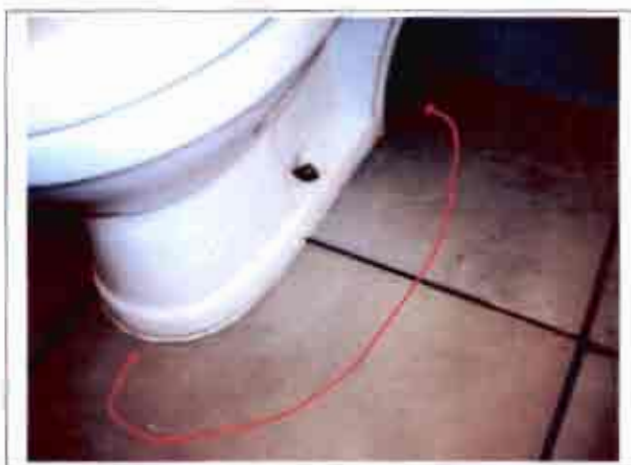
Fotografía N° 3

1.1.3.a).- Se verificó y observó respecto de la instalación de los W.C. kinder de la sala de actividades de nivel medio, que éstos presentaban problemas de filtración, tal como se demuestra en la fotografía N° 3.

Sobre esta observación, la entidad informa que, en su oportunidad, fueron señaladas al contratista encargado de las obras, dándosele solución en esa oportunidad.

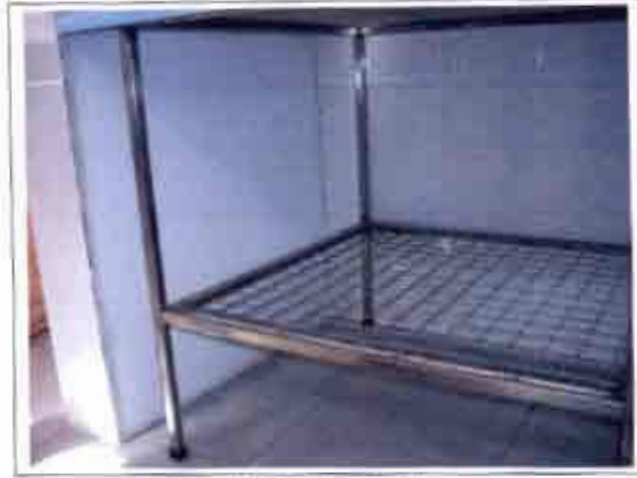
Fotografía N° 4.

1.1.3.b).- Se observó que no fue instalada la cerámica en los antepechos que se encuentran al costado del mesón mudador, de los hábitos higiénicos de las salas de cunas, conforme se aprecia en la fotografía N° 4.

La institución señala que en su oportunidad dicha observación fue planteada por los fiscalizadores, siendo superada, al proceder la empresa contratista a rematar la cerámica en los sectores escondidos bajo el mueble, las que no fueron instaladas.

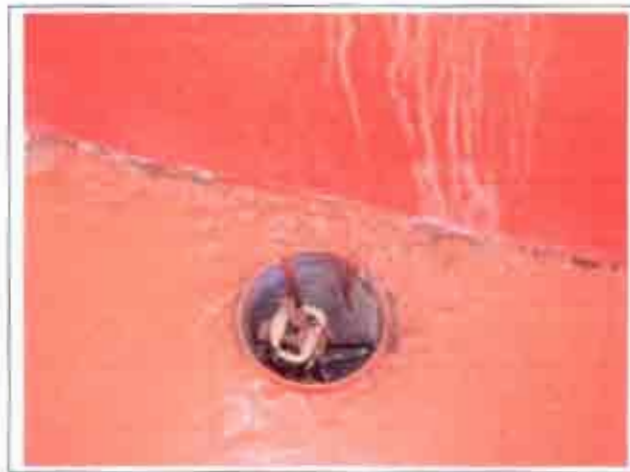
Fotografía N° 5.

1.1.3.c).- Se verificó la falta de protección a la toma de tierra que se encuentra ubicada en el patio de expansión (próximo al eje LA), tal como se observa en la fotografía N° 5.

Se informa por parte de la entidad municipal respecto de esta observación, que la falta de protección a la toma de tierra ubicada en el patio de expansión, fue nuevamente incorporada. Respecto a lo anterior señalan, que ésta ha sido reinstalada en tres (03) oportunidades.

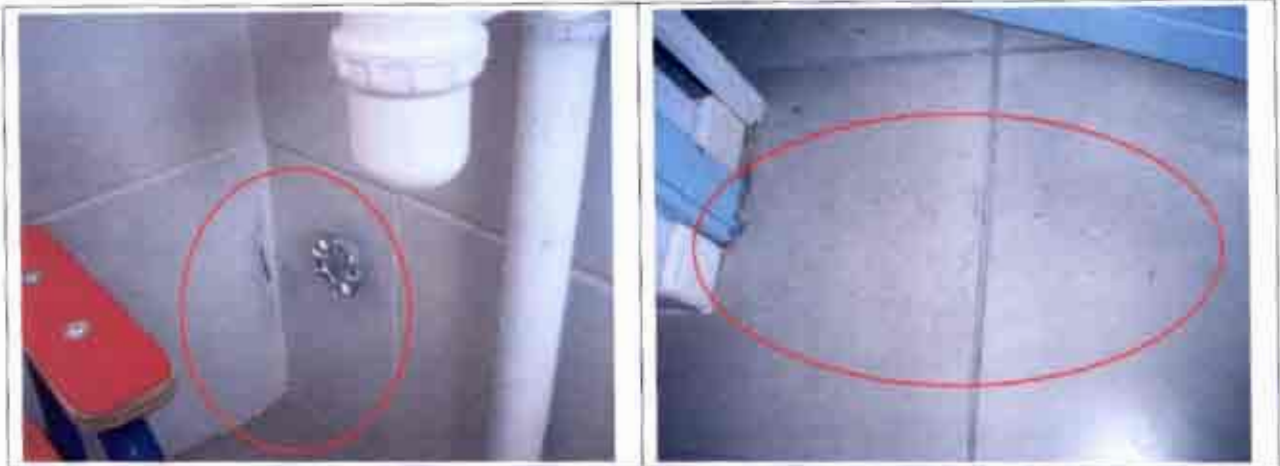
Fotografía N° 6.

1.1.3.d).- Se constató que al costado del lavamanos discapacitado del hábito higiénico 1 de la sala de actividades del nivel medio y en el acceso a la bodega de la cocina, la cerámica se encontraba quemada, situación que se aprecia en las fotografías N° 6 y N° 7.

Sobre esta observación, la autoridad responde que se le solicitó al contratista en su oportunidad, proceder al recambio de las palmetas, situación que se encuentra superada.

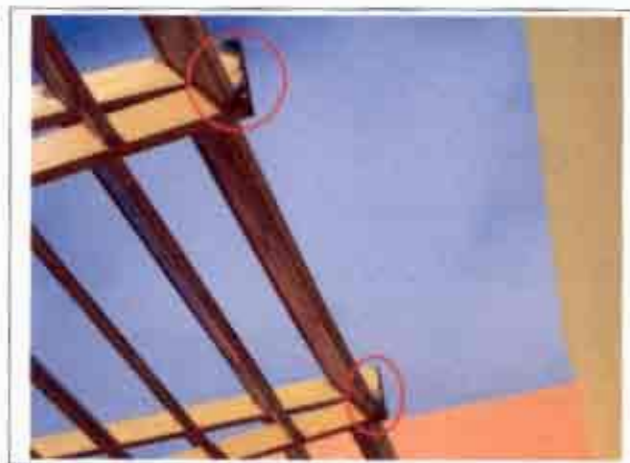
Fotografía N° 8.

1.1.3.e).- Se observó la falta de aplicación de antióxido en la estructura metálica del sombreadero ubicado próximo al eje P1, tal como se aprecia en la fotografía N° 8.

Acerca de lo observado, la entidad edilicia solicitó al contratista, repasar con anticorrosivo y pintura de terminación, los sectores cuestionados, cuestión que cumplió oportunamente.

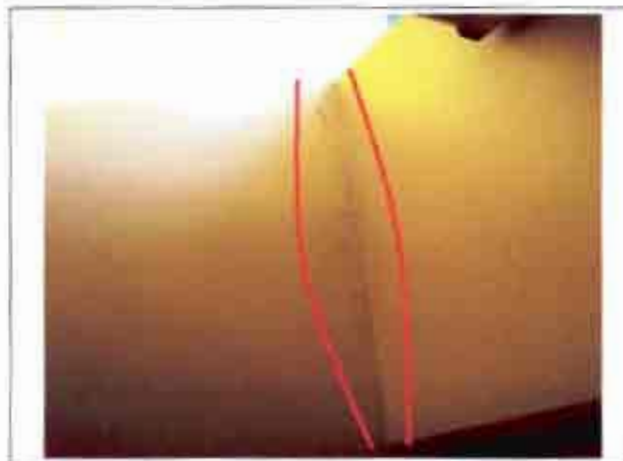
Fotografía N° 10.

1.1.3.g).- Se constató la existencia de fisuras en el encuentro de los muros de los ejes P4 y PF, lo que queda demostrado a través de la fotografía N° 10.

De lo expuesto, el municipio señala que se realizaron las reparaciones correspondientes, de acuerdo al tratamiento aprobado, e indica que los trabajos de reparación fueron realizados a entera satisfacción.

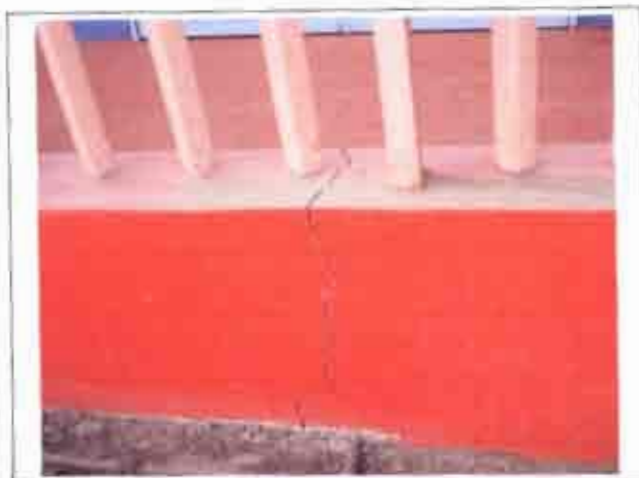
Fotografía N° 11.

1.1.3.h).- Se observaron defectos constructivos en el antepecho o sobrecimiento del cierre perimetral del eje SA; ello, motivado por la existencia de una grieta y rotura del antepecho, tal como se aprecia en la fotografía N° 11.

La entidad municipal manifiesta que se realizó por parte de la empresa contratista, las reparaciones correspondientes en los sectores observados, de acuerdo al tratamiento aprobado por el Ingeniero Civil de SECOPLAC. Además, mencionan que los trabajos de reparación fueron realizados a conformidad.

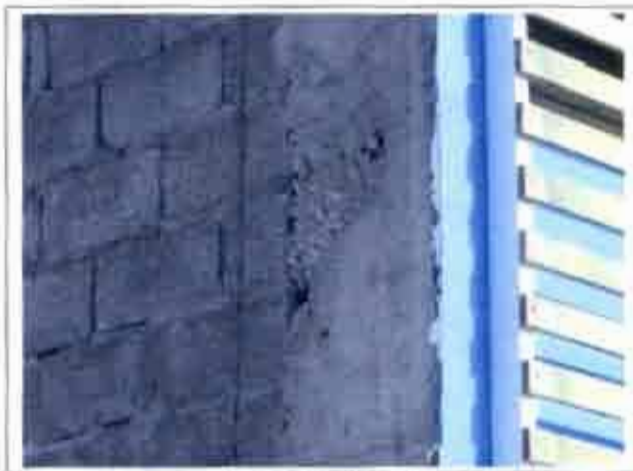
Fotografía N° 12.

2.1.3.a).- Se verificó la existencia de nidos de piedras en el pilar ubicado en la intersección del eje 1 y el eje A; ello, producido por la falta de compactación mediante vibrado, lo que implica un incumplimiento con lo especificado en el numeral 11.1 de la norma chilena N° 170 "Hormigón – Requisitos Generales", según se observa en fotografía N° 12.

De acuerdo a la observación planteada por la fiscalización, respecto de la existencia de nido de piedras en el pilar ubicado en la intersección del eje I y el eje A, la unidad técnica señala que realizó la inspección, en conjunto con el ingeniero civil de SECOPLAC, Sr. Juan Pablo González, y si bien es cierto que existen pequeñas zonas afectadas tal vez por la falta de un vibrado uniforme, el hecho en sí no afecta estructuralmente al elemento.

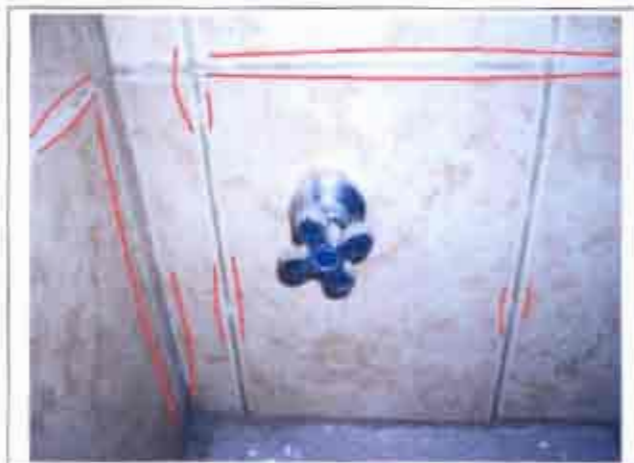
Fotografía N° 13.

2.1.3.b).- Se observó la aparición de fluorescencia en la cantería de la cerámica instalada en el baño de discapacitados y/o docentes, tal como se muestra en la fotografía N° 13.

Sobre las observaciones planteadas en los numerales "2.1.3.b)", "2.1.3.c)" y "2.1.3.d)", la municipalidad manifiesta que se superaron las deficiencias señaladas en su oportunidad, además de aportar el material visual del estado actual.

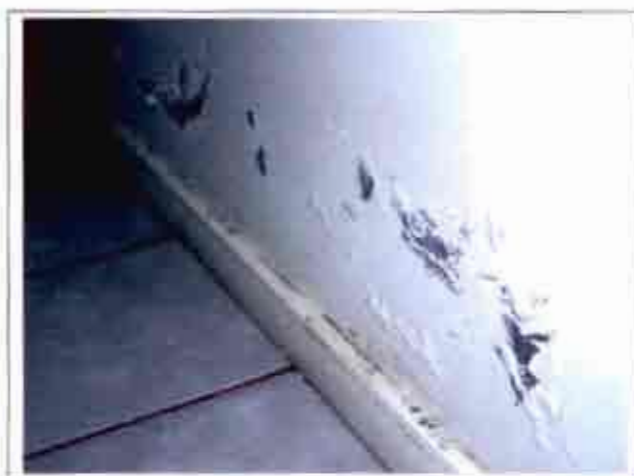
Fotografía N° 14.

2.1.3.c).- Se comprobó descascaramiento de pinturas por aparente humedad en muros de la bodega de material didáctico, conforme se observa en la fotografía N° 14.

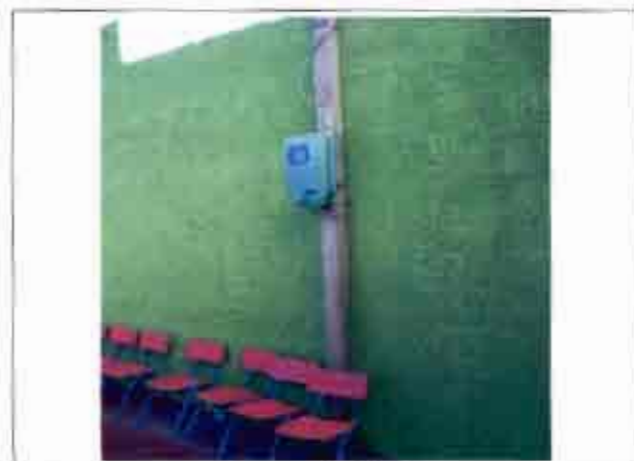
Fotografía N° 15.

2.1.3.d).- Se constató que ya terminada la obra, aún no se retiraba del espacio denominado "Patio de Juego" el medidor eléctrico que se había utilizado en la ejecución de la misma, tal como se muestra en la fotografía N° 15.

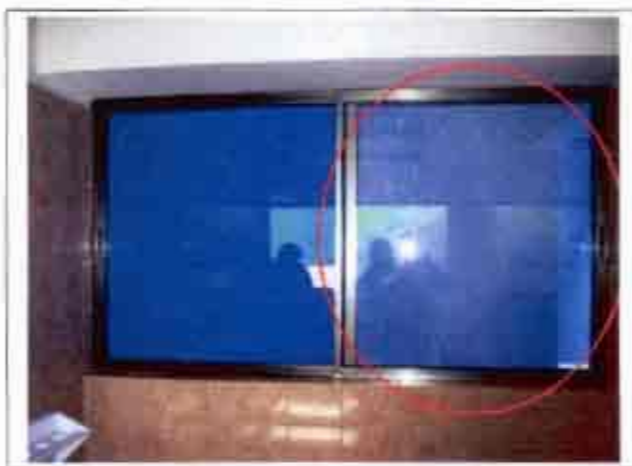
Fotografía N° 16.

2.1.3.e).- Se comprobó que las mallas mosquiteras no fueron construidas, de acuerdo como se exponen en los planos de detalles de puertas y ventanas, circunstancia que se aprecia en la fotografía N° 16.

En lo que importa, la unidad técnica de la municipalidad, hace notar que en conjunto con el arquitecto del proyecto de la JUNJI, Sr. Felipe Santibáñez, se optó por modificar el sistema de fijación y de estructura de las mallas mosquiteras, adaptando una malla mucho más resistente que la proyectada, y adecuando un sistema que permitiera retirarlas de su ubicación en forma expedita, para proceder en forma mucho más cómoda y ágil a su limpieza.

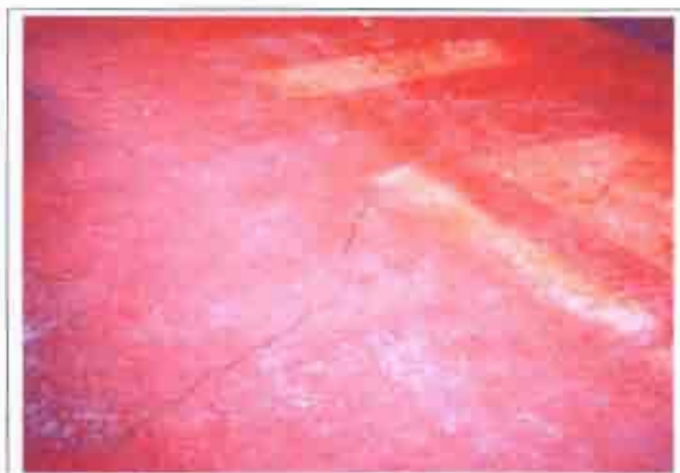
Fotografía N° 17.

2.1.3.f).- Se observaron defectos constructivos en la losa del patio de juego, ya que éstas presentaban fisuras, lo que queda demostrado en la fotografía N° 17.

En lo relativo, vale decir, que la entidad municipal señala que se entregaron las indicaciones al contratista de las obras para proceder a ejecutar las reparaciones en las zonas agrietadas, de acuerdo a un tratamiento en base a resinas y morteros epóxicos.

Asimismo, indica que se estableció en conjunto con la dirección del jardín infantil el poder ejecutar dichas reparaciones, a partir del día lunes 22 de noviembre de 2010, con la finalidad de no entorpecer el funcionamiento de dicho establecimiento. Indicando también que una vez terminados y recepcionados los trabajos de reparación, se informará a esta Entidad de Control.

a.2.- El municipio deberá concretar las medidas adoptadas para las reparaciones de los deficiencias técnicas detectadas en los numerales "2.1.3.f)" y "2.1.3.g)", referente a las fisuras observadas en el patio de juegos y la superficie rugosa de los muros exteriores.

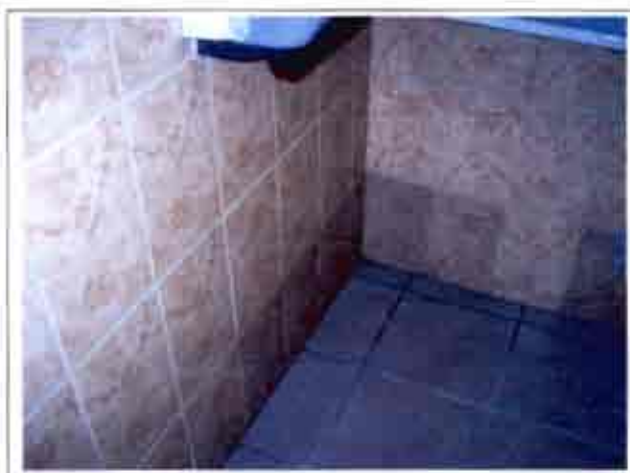
Fotografía N° 19.

2.1.3.h).- Se comprobó que los cerámicos instalados en el baño de discapacitados y en la sala bañera del jardín infantil, no eran homogéneos en el color de las palmetas, situación que se puede apreciar en la fotografía N° 19.

En cuanto a lo reparado, el municipio indica que tal observación tenía su causa en una filtración de agua de la red, que mantenía húmedas las palmetas y que permitía hacer ver un descoloramiento respecto de las otras, manifestando que lo anterior, fue subsanado en su oportunidad.

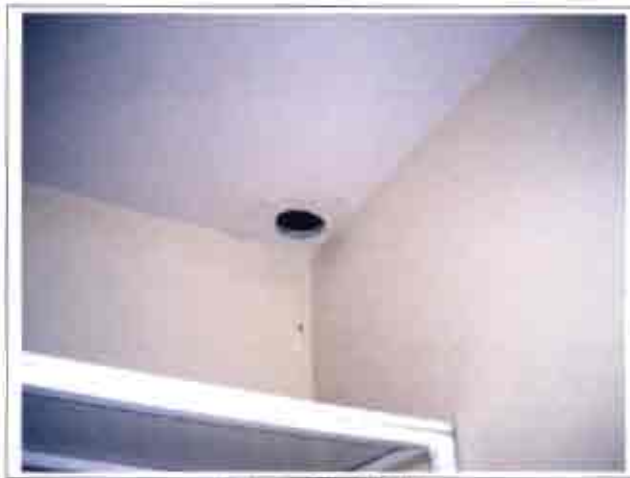
Fotografía N° 20.

2.1.3.i).- Se verificó que en la habitación denominada "bodega de alimentos no perecibles", no se contaba con la colocación de celosía en la abertura que se muestra en la fotografía N° 20.

A su turno, sobre las observaciones expuestas en los puntos, "2.1.3.i)" y "2.1.3.j)", la institución manifiesta que se superaron las deficiencias señaladas en su oportunidad, aportando como evidencia el material visual del estado actual.

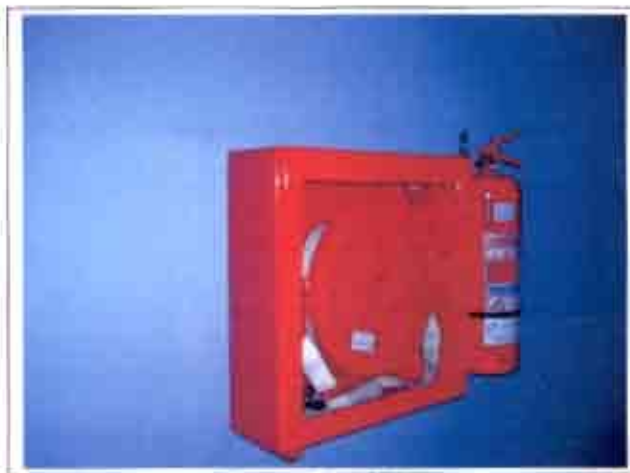
Fotografía N° 21.

2.1.3.j).- Se corroboró la falta de señalización en la ubicación de los extintores, según lo establecido en la Norma Chilena N° 1433, "Ubicación y señalización de los extintores portátiles", situación que se aprecia en la fotografía N° 21.

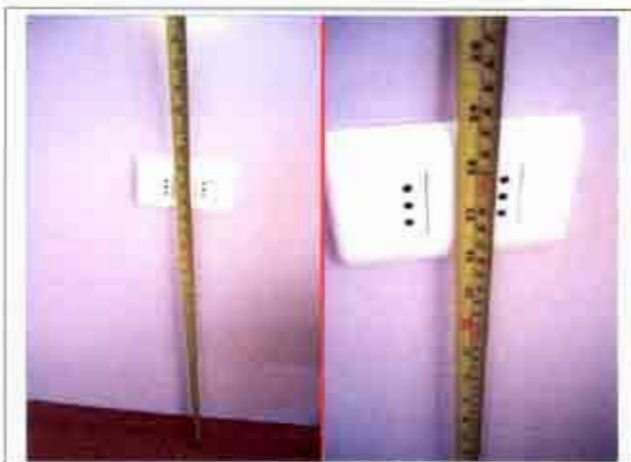
Fotografía N° 22.

2.1.3.k).- Se observó que los enchufes de la sala cuna 2 se encontraban a una altura de 65 cm, no dando cumplimiento a lo indicado en el artículo 7° del decreto N° 289, de 1989, de Salud, el cual señala que la altura de ubicación mínima de éstos debe ser 1,30 metros en áreas y recintos donde permanezcan o circulen los niños con el fin de evitar accidentes por golpes de corriente eléctrica. Situación que se observa en la fotografía N° 22.

Sobre lo observado, la entidad edilicia informa que el recinto señalado se encuentra confinado con ventanas de grandes dimensiones y que no permiten la ubicación de los enchufes a la altura deseada, ya que de ser incorporados en los pilares, éstos por su esbeltez y de acuerdo a indicaciones del ingeniero civil de SECOPLAC, Sr. Juan Pablo González, al incorporar elementos eléctricos en su interior, podrían dañar su sección, por lo cual no era conveniente que fueran intervenidos. Se optó por la solución que se adjunta en el informe de respuesta, en conjunto con el arquitecto del proyecto Sr. Felipe Santibáñez y personal que estaría a cargo del jardín.

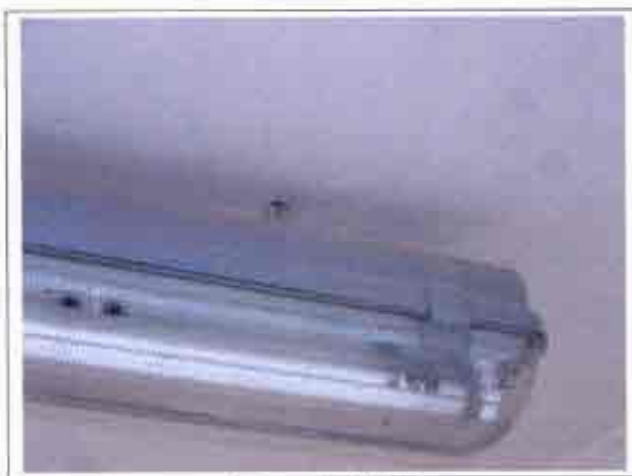
Fotografía N° 23.

3.1.3.a).- Se observó una deficiente fijación de la canoa fluorescente que se encuentra ubicada en el baño de profesores 1, tal como se demuestra en la fotografía N° 23.

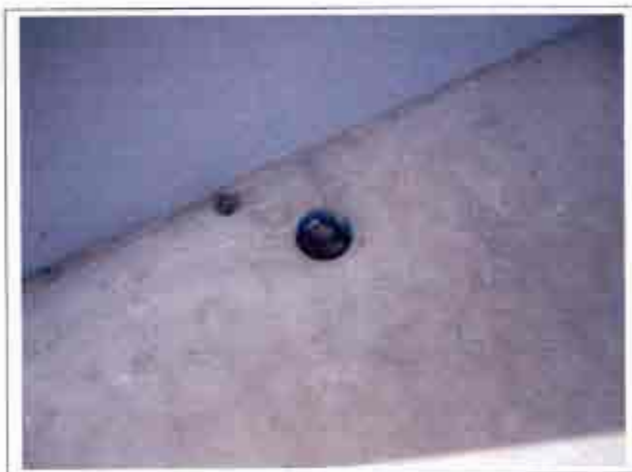
Fotografía N° 24.

3.1.3.b).- Se constató que en el pasillo de la losa exterior de los servicios higiénicos existe un tubo, sin que se haya efectuado la instalación de una protección, conforme se observa en la fotografía N° 24.

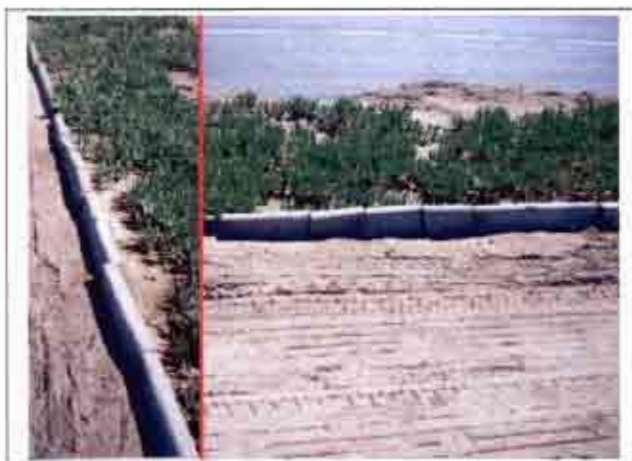
Fotografía N° 25.

Se comprobó que parte de las solerillas ubicadas en el área denominada "Bandejón Avión", se encontraban deterioradas y con una deficiente fijación, tal como se aprecia en la fotografía N° 25.

En atención a la respuesta entregada y al material fotográfico aportado por ese servicio, que acredita que las obras sufren deterioros por el paso de camiones aljibes, se ha determinado levantar esta observación. No obstante lo anterior, se sugiere al servicio tomar las medidas necesarias para evitar en lo sucesivo el deterioro de las solerillas.
