**Informe de Seguimiento al
Informe Final N°31, de 2010,
sobre Auditoría efectuada en la
Municipalidad de Alto Hospicio.**

Fecha : 09/11/2011
N° Informe : 31/2010

SEGUIMIENTO A LAS OBSERVACIONES
CONTENIDAS EN EL INFORME FINAL N°
31, DE 2010, SOBRE AUDITORÍA
EFECTUADA EN LA MUNICIPALIDAD DE
ALTO HOSPICIO.

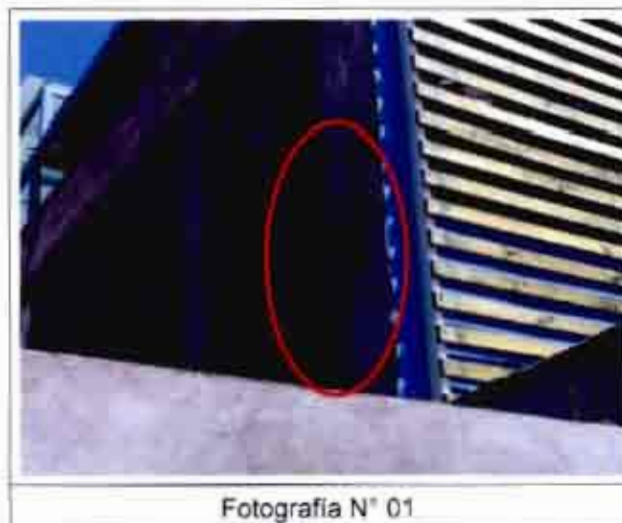
Fotografía N° 01

a.1.- Sobre lo observado con respecto a la existencia de nidos de piedras situados en uno de los pilares del establecimiento.

La Municipalidad de Alto Hospicio respondió en su oportunidad que la existencia de nidos de piedras en el pilar ubicado en la intersección del eje I y el eje A, se le comunicará al contratista encargado de ejecutar la obra, para efectuar un tratamiento para el mejoramiento de dicha superficie, en base a un mortero epóxico.

Realizada la visita inspectiva de seguimiento, se comprobó que la zona afectada fue efectivamente reparada, tal como se aprecia en la fotografía N° 01, decidiéndose de esta forma levantar esta observación.

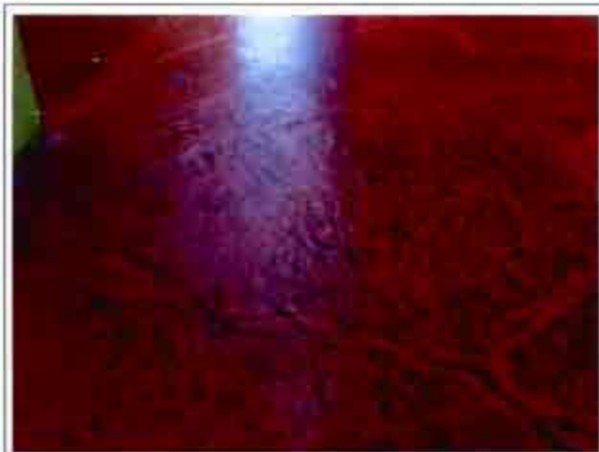
Fotografía N° 02.

a.2.- De los desperfectos constructivos indicados en los numerales 2.1.3.b), 2.1.3.c), y 2.1.3.d), ubicados en el patio de juegos del establecimiento, se instruyó que ese municipio debía concretar las medidas informadas con respecto a las reparaciones técnicas ocasionadas por las fisuras en la losa del patio y en la superficie rugosa del muro perimetral.

Validado en terreno la correcta reparación de la deficiencia expuesta en el piso del patio de juegos, se comprobó que las zonas agrietadas se sellaron adecuadamente según se aprecia en la fotografía N° 02. Así como también se estableció que la superficie del muro exterior del patio de juegos fue alisado en su totalidad, según se aprecia en la fotografía N° 03.

Sobre estas observaciones, esa entidad edilicia respondió que se tomaron las medidas para las reparaciones de las observaciones constructivas.

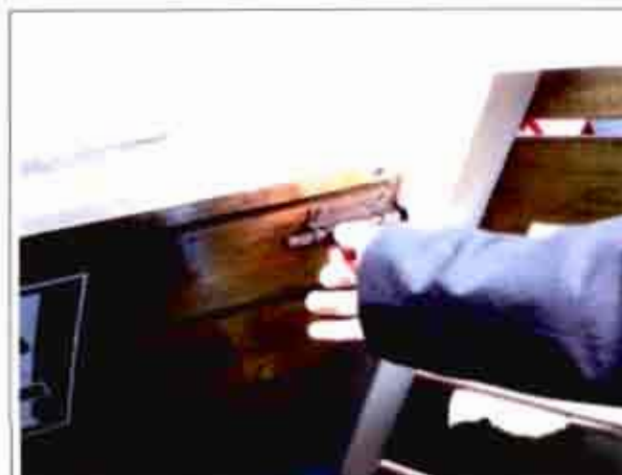
Fotografía N° 05.

a.4.- De acuerdo a lo observado durante la auditoría, el seguro de la puerta ubicada en la bajada de la escalera exterior no facilitaba la evacuación en caso de siniestro.

Al respecto, ese municipio informa que esta deficiencia fue superada, situación que se verificó en terreno según se aprecia en la fotografía N° 05, ante lo cual se ha resuelto dar por superada la observación.
